## Programa de Sitios de Defensa Anteriormente Utilizados (FUDS)

## La Antigua Base Laredo de la Fuerza Aerea

El Corps es responsable por la limpieza de la contaminación causada por el DoD en los FUDS. Este es un proceso de tres fases: inventario, investigación y limpieza. La antigua Base de la Fuerza Aérea, Laredo, se encuentra actualmente en la fase de investigación.

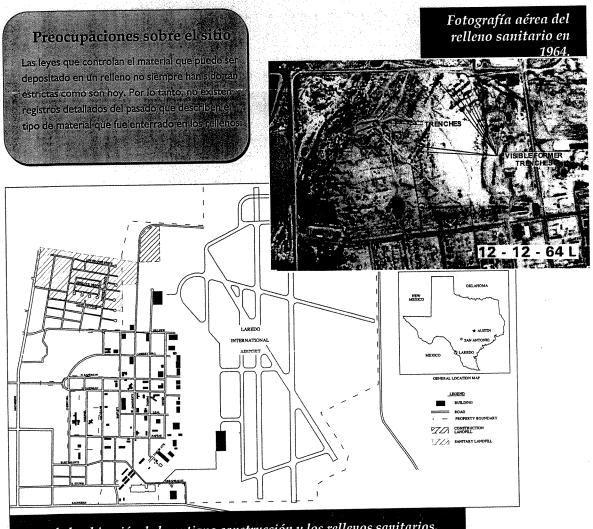
Una revisión de fotografías aéreas históricas indicó que durante mediados de la década de 1950 y hasta mediados de la década de 1970, se excavaron zanjas en una configuración similar a las que se construyen para rellenos sanitarios (ver foto abajo).

Una revisión de fotografías aéreas históricas reveló un área de la antigua base (ver foto abajo) donde es obvio que la tierra fue revuelta y donde es aparente la presencia de montones de material desconocido. En fotografías aéreas posteriores a 1970, el área aparecia estar cubierta con tierra y fuera de servicio.

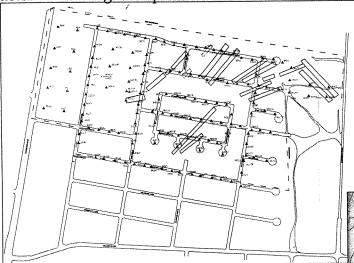
Mapa del relleno sanitario con la ubicación de los lugares donde se tomaron las muestras para la inspección de gases en el suelo.

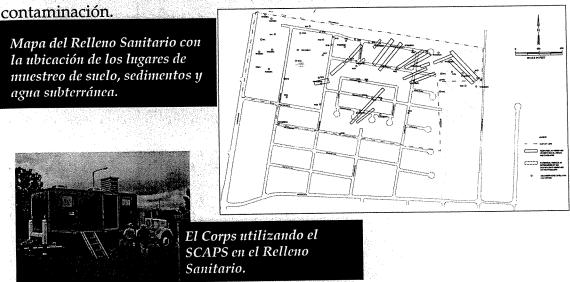
Toma de muestras de suelo y agua subterránea utilizando el Sistema de Caracterización y Análisis - Penetrometro del Corps (SCAPS).

Toma de muestras de sedimento del fondo de un arroyo ubicado en el extremo norte del área de estudio y su análisis para la detección de

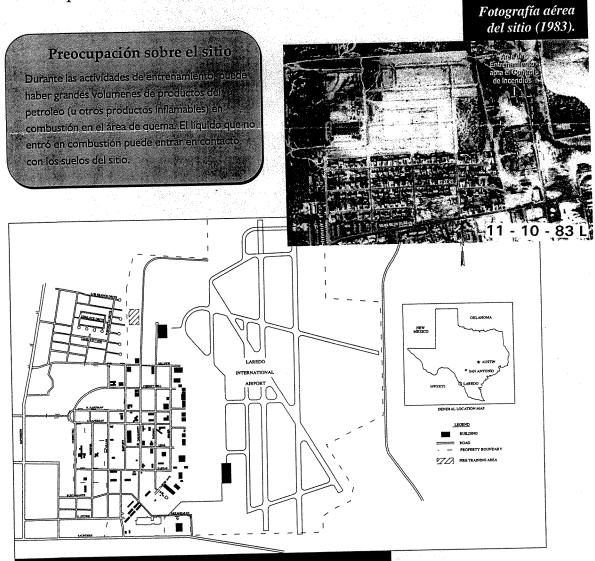
La Fuerza Aérea utilizó el Area de Entrenamiento para el Control de Incendios (FTA, por sus siglas en inglés) para entrenar bomberos en la antigua Laredo AFB, hasta la clausura de la base en 1974. La Ciudad de Laredo la utilizó desde 1975 hasta 1992 (ver mapa abajo).

El FTA consistía de dos incineradores y estructuras asociadas con el entrenamiento contra incendios. La condición física del FTA es escencialmente la misma que cuando se dejó de usar en 1992.

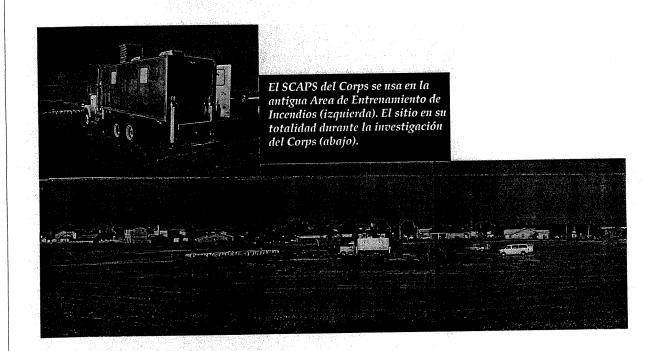
- Toma de muestras del suelo y el subsuelo en 30 localidades mediante el uso del Sistema de Caracterización y Análisis Penetrometro del Corps (Site Characterization and Analysis Penetrometer System) (SCAPS, por sus siglas en inglés) (ver fotografía abajo).
- Análisis de las muestras de suelo para detectar la presencia de productos del petroleo y metales.

Toma de muestras de agua subterránea en 25 localidades utilizando el SCAPS del Corps. La profundidad del agua subterránea fue cerca de 20 pies por debajo de la superficie.

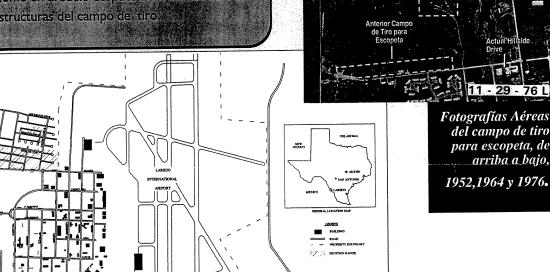
Una revisión de fotografías aéreas hsitóricas reveló la presencia de estructuras que son características de un campo de tiro (ver fotografía abajo). El área que corresponde al lugar donde se realizaban las actividades en el campo de tiro (estructuras y el campo mismo) es actualmente una zona residencial.

Mapa del área alrededor del antiguo campo de tiro para escopeta.

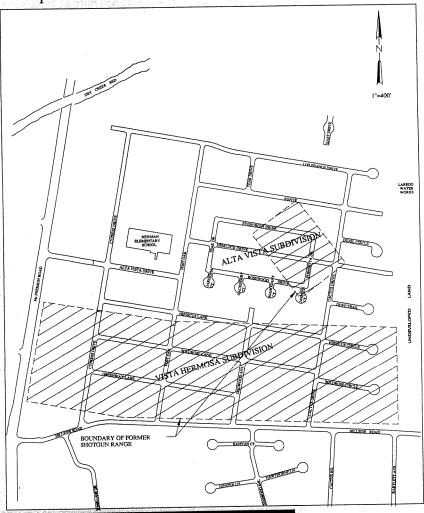
Se tomaron muestras de suelo superficial y del subsuelo en 15 localidades y fueron enviadas al laboratorio para el análisis de plomo. Las muestras de suelo superficial se tomaron de la superficie de la tierra y hasta 6 pulgadas por debajo de la superficie. Las muestras del subsuelo se tomaron a una profundidad de aproximadamente 2 pies.

Mapa del área alrededor del antiguo campo de tiro para escopeta.

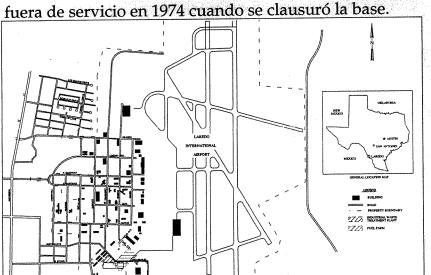
La antigua IWTP está ubicada dentro de los límites del Aeropuerto Internacional de Laredo.

Mapa de la ubicación de la antigua IWTP y la Granja para Combustible.

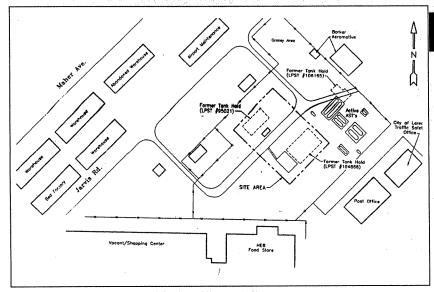
La Granja de Combustible es donde el combustible para aviación era, y sigue siendo, almacenado y distribuido desde tanques de almacenamiento en la superficie y subterráneos. Dieciseis tanques subterráneos fueron extraidos de la Granja de Combustible en 1993. Seis tanques adicionales fueron extraidos del sitio en 1997.

Mapa de la Granja de Combustible.
